Action Citoyenne contre l'Erosion en Casamance

Compte-rendu de réalisation du Plan d'action érosion à Carabane : février 2019

Le 22/02/2019

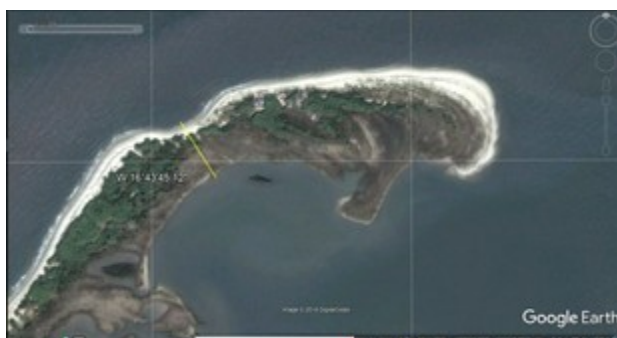
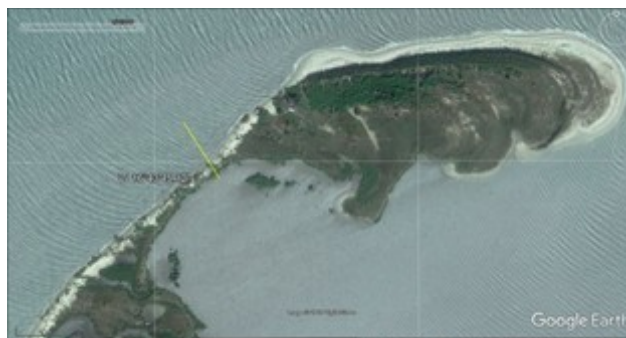
Cette flèche a été modifiée de 2006 à 2018 : le sable prélevé au milieu a réduit la flèche de 100 mètres à quelques mètres. Il a été déplacé vers le Nord Est à l'extrémité qui s'est agrandie de 300 mètres (là où des plantations de filaos ont été réalisées en 2012).

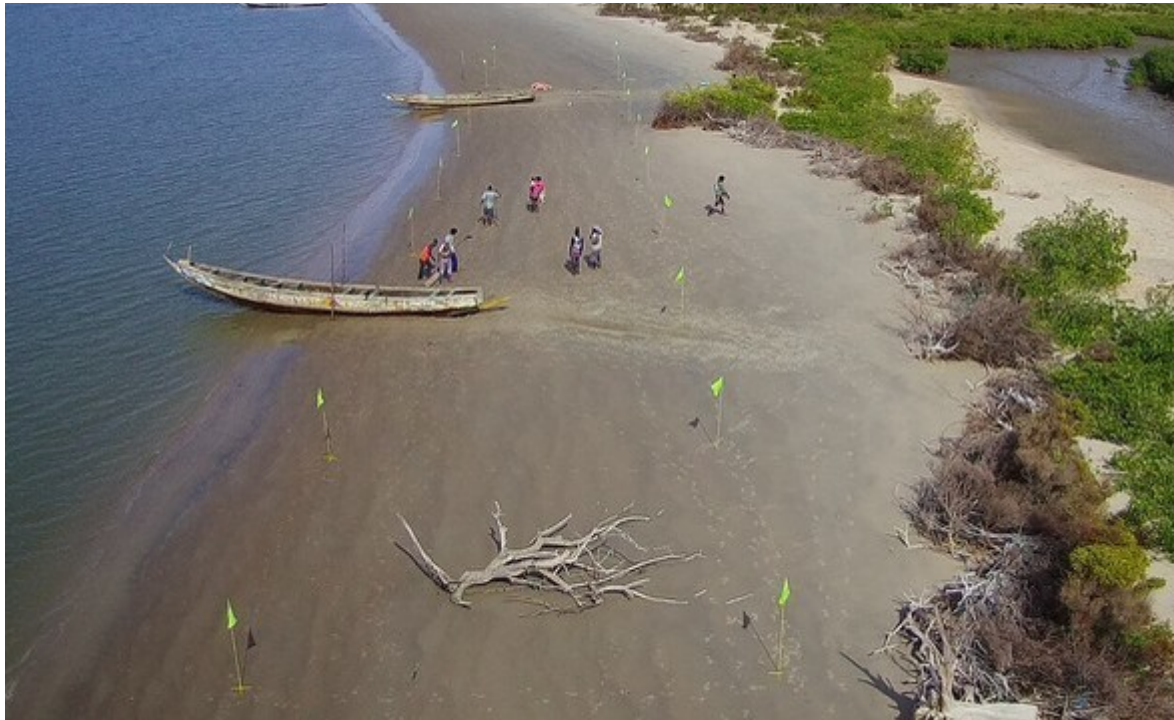
18 piquets d'observation numérotés ont été placés sur cette partie faible afin de mesurer l'évolution du niveau du sable et les effets des ouvrages.

Deux pirogues achetées à Diogué et remorquées jusqu'à Kafar ont été installées en épi (perpendiculairement à la plage) pour ralentir le courant chargé de sable et faire déposer ce sable sur environ 150 mètres là où la flèche risque de se briser.

Ci

dessus les 2 pirogues et les 18 piquets d'observation

Malheureusement, les deux pirogues qui avaient pourtant été remplies de sable et ancrées ont été démantelées par la mer. Il est fort possible que leur position assez basse sur la plage a trop fortement exposé ces épis.

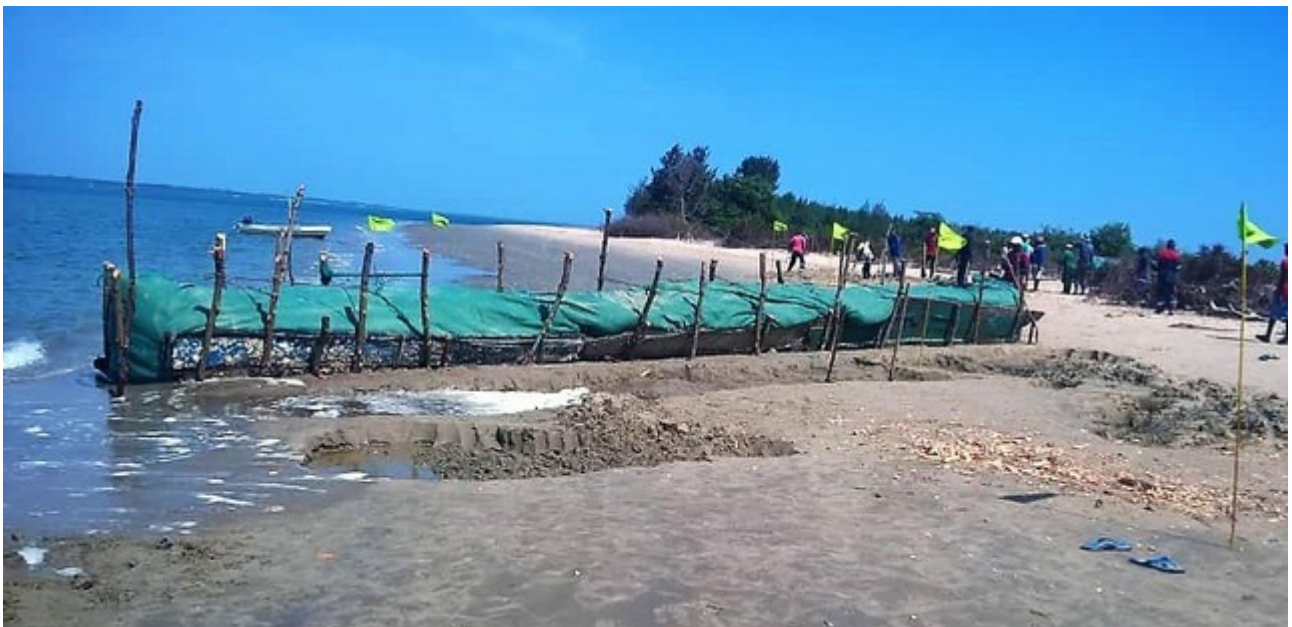
Grâce au géo-textile disponible et à l'aide du donateur, deux épis de 15 mètres de long et 1 mètre de hauteur en géo-textile ont été construits au même emplacement (un peu plus haut sur la plage) pour jouer le même rôle.

On voit ici l'un des deux épis réalisés. Des planches de pirogues détruites ont été ajoutées pour consolider la partie

basse. Ci-dessus l'épi en géo-textile rempli de sable et fixé par des piquets

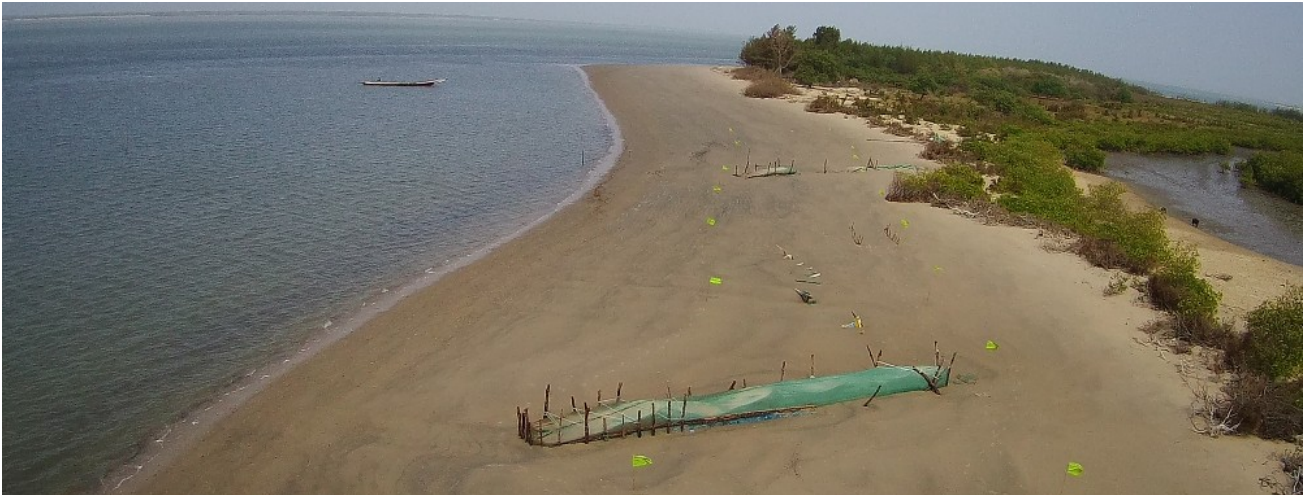
Le 19 février l'observation de la plage montre :

une dégradation des tubes-épis en tissu et un déplacement des piquets. L'épi au premier plan est toujours en forme mais les habitants doivent repositionner les piquets. L'épi au second plan est ouvert en son milieu.

Recommandation : Un entretien des épis par les habitants s'impose (remise en place des piquets, consolidation du tissu).

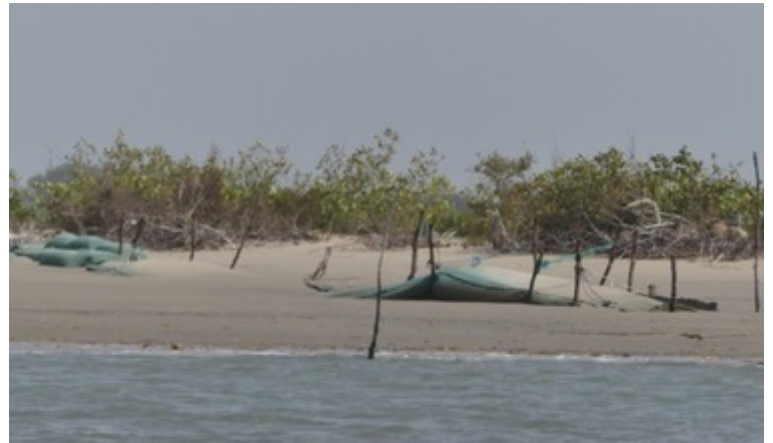
Un engraissement important

Les piquets révèlent un engraissement de la plage surtout dans la partie basse. 60 cm de dépôt de sable en bas et 20 cm en haut des épis.

Voici les mesures relevées sur les 18 piquets (les épis sont situés au niveau des 3ème et 7ème piquets) de l'augmentation du niveau du sable en 5 semaines. En cm. Les piquets sont distants de 10 mètres.

Haut	0	40	60	40	20	20	20	20	20
Bas	20	60	60	50	60	60	60	60	50

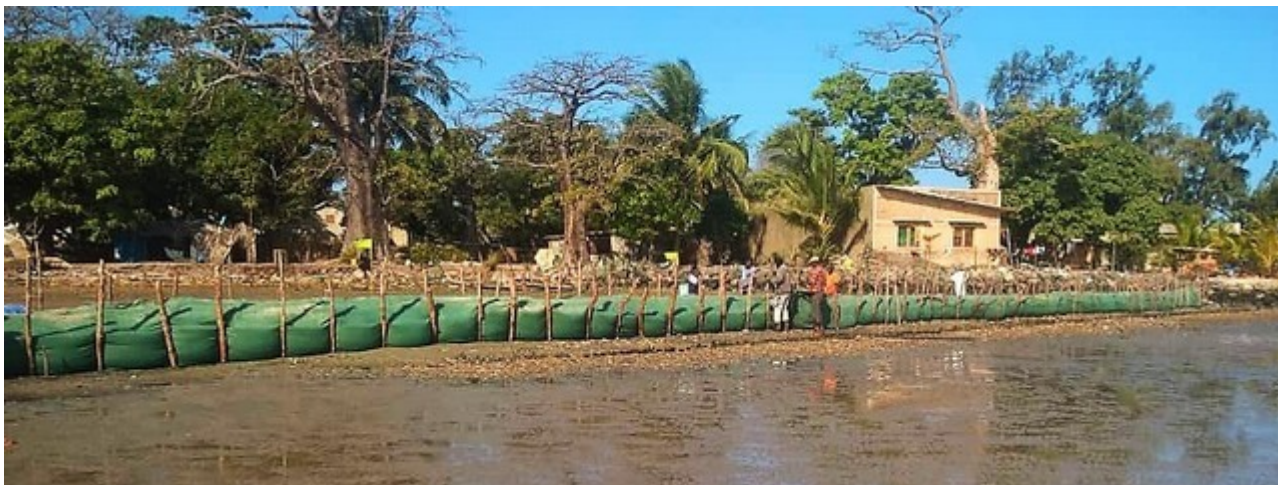
Un premier tube en géo-textile rempli de sable et de pierres a été construit avec le géo-textile. Le premier rouleau de textile a été coupé sur le port. Il a été pré-percé (par tige chauffée) et cousu partiellement, puis il a été étalé sur le site d'Afday sur une première longueur de 60 mètres. Le volume de sable représente environ 60 m³.

Les habitants se sont mobilisés et ont utilisé tous les moyens à leur disposition : pelles, pioches, sacs, chariot. Le matériel adapté faisait défaut et il a fallu s'adapter.

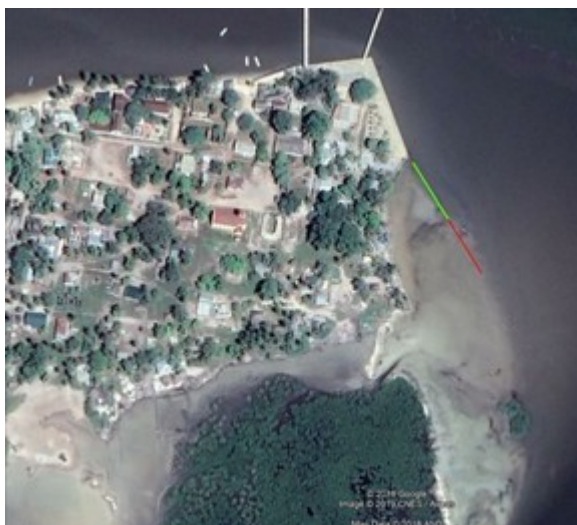
Il était prévu que le deuxième tube de 60 mètres serait ajouté après un mois d'observation afin de protéger le bolong qui se trouve au sud du village et qui est ouvert aux vagues.

Cette ouverture du bolong a déjà causé des dégâts importants : destruction des palétuviers situé du côté du village, montée de l'eau vers la mosquée et l'église. Il est temps de la protéger.

Une observation (un mois) de la première protection **en vert** (à marée haute) devait permettre de bien calibrer ce deuxième tronçon **en rouge** avant les grandes marées du 17 au 25 février.

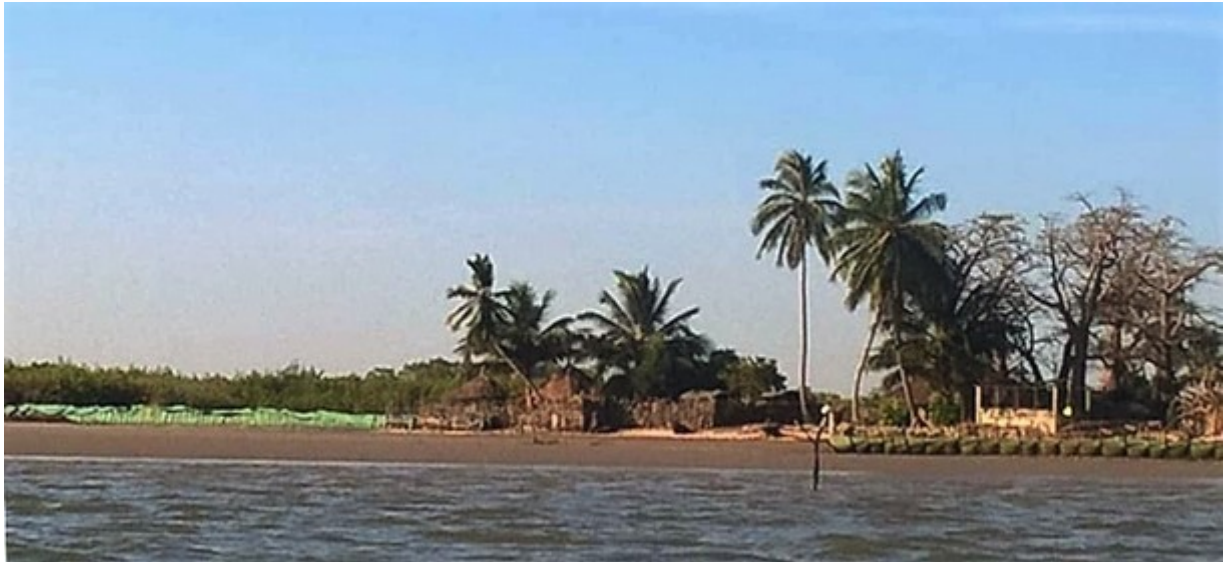
Voici la photo qui m'a été envoyée par un habitant¹² en désaccord avec cette installation non prévue.

Avec les coefficients de marée supérieurs à 80 l'eau pénètre dans le bolong du côté Ouest. Elle a assoupli le sable fin et s'est facilement infiltrée sous le tube. Le 19 le tube s'effondrait sur une longueur de 5 mètres

La traversée de ces 5 mètres est quasiment impossible tellement le sable est mouvant.

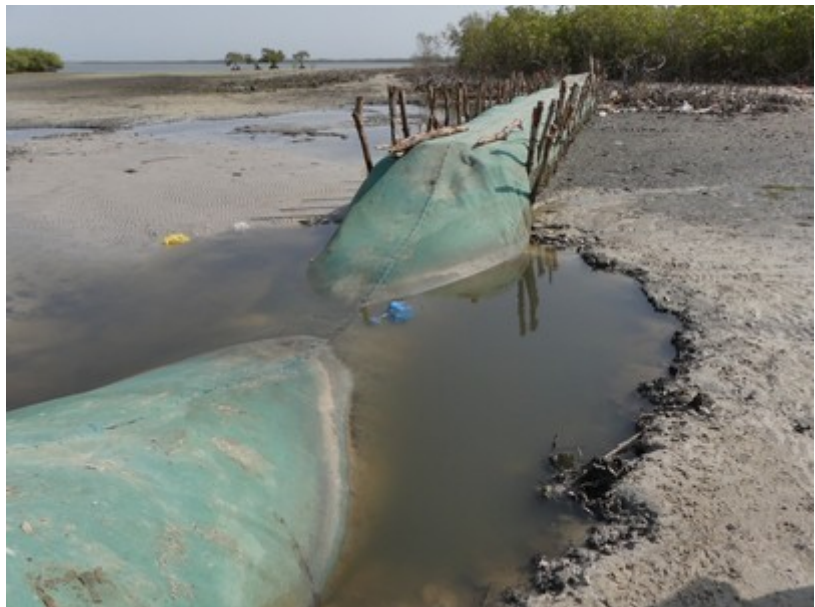
On le voit sur cette photo ci-dessous prise à l'aide d'un drone : le bolong représente un volume très important.

La langue de sable se situe à 20 mètres de la digue.

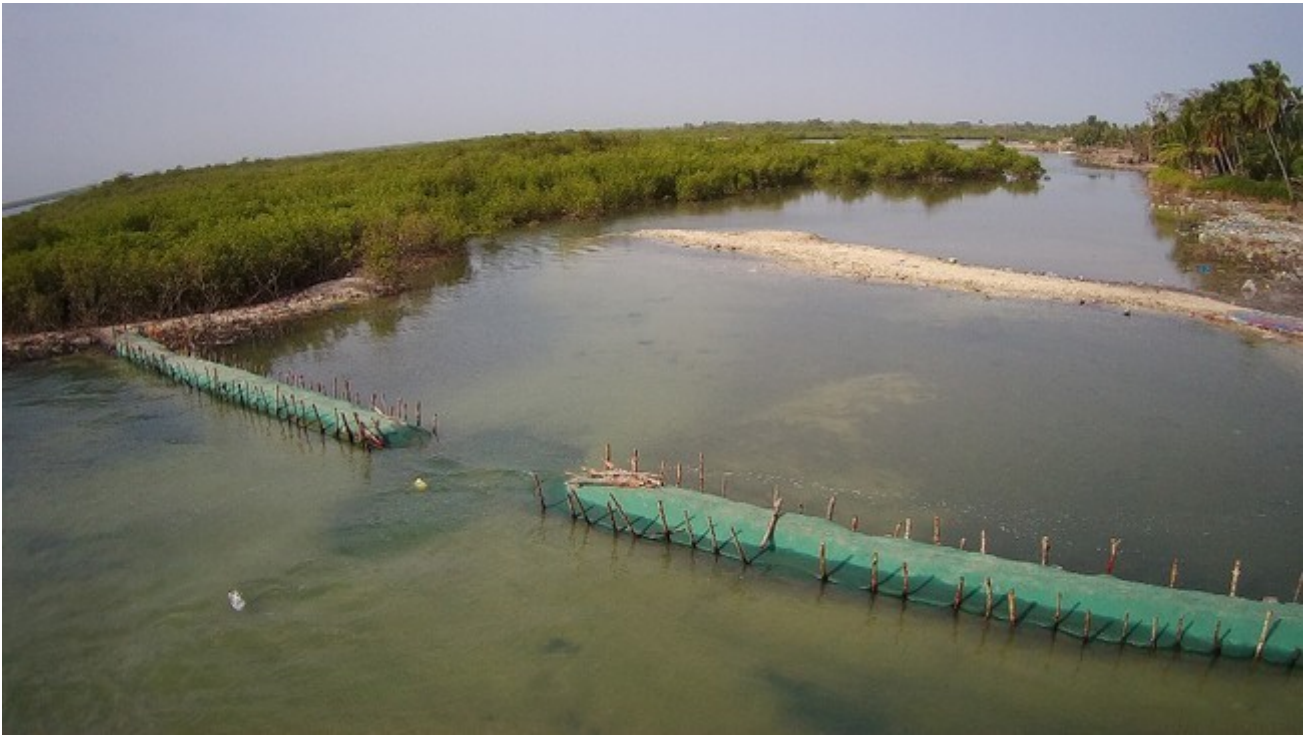
Un premier épi avait été posé en janvier 2018. On a pu observer une montée du sable de 50 cm et une avancée de la plage (ou recul de la mer) de 3 mètres comme on le voit sur la photo de gauche.

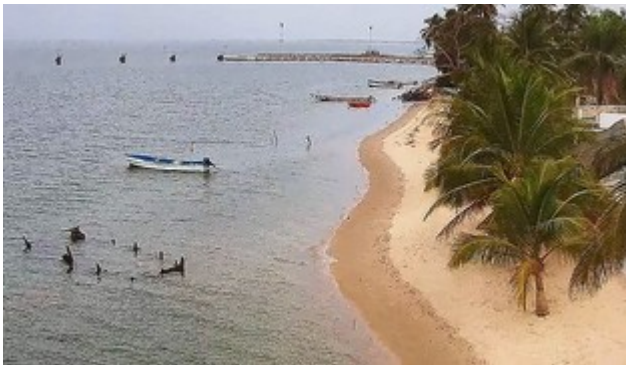
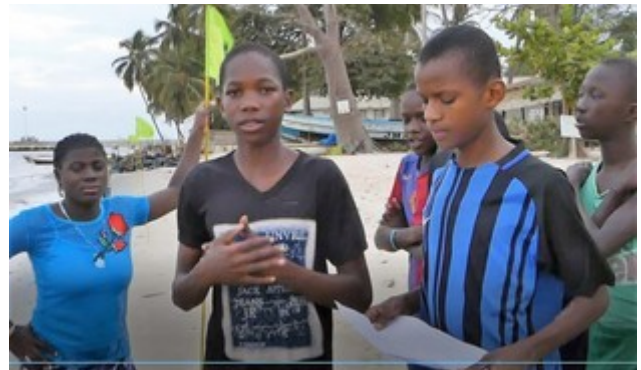
14 piquets ont été placés le long du rivage afin d'observer l'évolution du sable de la plage. Les élèves du collège (photo de droite) effectuent les relevés avec MM. Badji, Lo et Sambou leurs professeurs de Maths, Physique et SVT.

Deux autres épis seront construits à 50 mètres et 100 mètres à l'Est du premier afin d'obtenir le même effet sur la partie de la plage située entre le campement Helléna et l'hôtel Carabane.
